2º Congreso Internacional de Hidrología de Llanuras

Ecohidrología de un humedal intermareal antropizado: un estudio de caso en la bahía de Samborombón (Argentina)

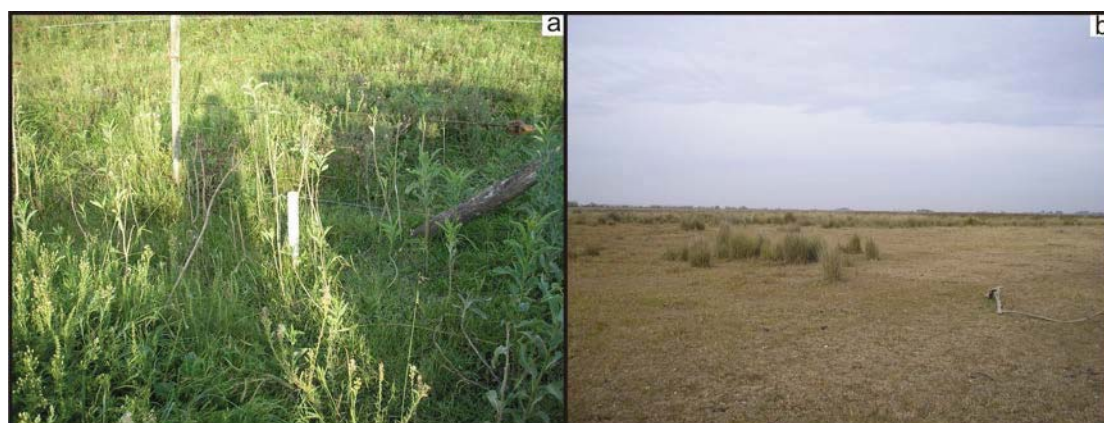
Figura 3 -Fotografía de la marisma modificada en (a) verano y (b) invierno.

Tanto los terraplenes como los caminos constituyen obras de ingeniería de escasa envergadura que modifican el funcionamiento hidrológico del humedal al dejar a sectores de la marisma fuera del ciclo mareal (Fig. 3). El análisis de las imágenes satelitales y los relevamientos de campo permitieron reconocer ocho áreas de la marisma que se encuentra actualmente fuera del ciclo mareal (Fig. 1). El área 1 está afectada por terraplenes que cortan canales de marea en el sector sureste y por la traza de un camino en el sector sudoeste. El área 2 comprende una pequeña zona de la localidad de General Lavalle terraplenada para ganar terrenos destinados a urbanización. Las áreas 3, 4, 5, 6, y 7 son sitios de la marisma terraplenados que se utilizan para la cría de ganado. El área 8 corresponde a un sector de la marisma que queda aislado del ciclo mareal por las compuertas de los canales 2 y El Palenque. Todas estas obras pueden observarse en las fotografías aéreas de 1984, lo cual evidencia la antigüedad de las mismas. En la tabla 1 se observa la superficie que abarca cada área modificada y el porcentaje que esta representa respecto del área total de la marisma 270,4 km².

Los principales cambios hidrológicos que ocasionan estas obras se deben a que el agua superficial procedente del estuario no inunda el suelo de la marisma y en consecuencia el acuífero freático no recibe el aporte de agua de la marea. En estas zonas de la marisma que están actualmente fuera del ciclo mareal la vegetación se caracteriza por la presencia de pastizales salinos en donde dominan (en cerca del 70%) especies de *Distichlis spicata* o *Distichlis scoparia* asociadas a suelos arcillosos que contienen gran cantidad de sales solubles. A diferencia de la marisma natural, el suelo en estas zonas alteradas está siempre cubierto por vegetación, la cual tiene mayor desarrollo durante los meses de verano (Fig. 3).

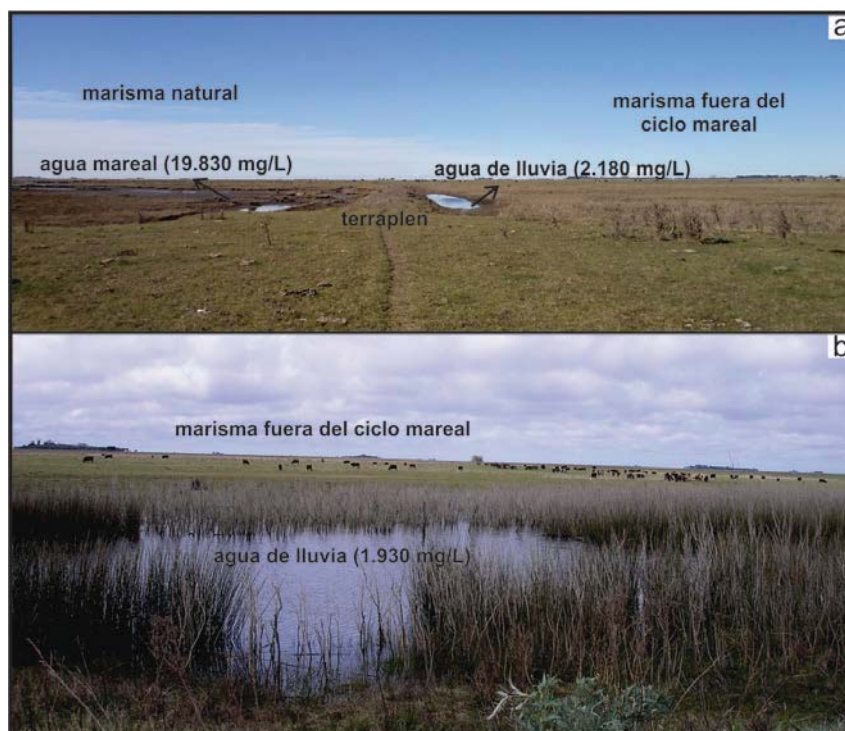
Figura 5 - (a) Fotografía de una zona de la marisma con terraplenes indicando el contraste de salinidad del agua en superficie de un lado y del otro del terraplén. (b) Marisma actualmente fuera del ciclo mareal anegada por agua de lluvia.

Dos características hidrológicas existentes en las zonas de marisma alterada también pueden ser apreciadas en las imágenes de la figura 4, una asociada a las precipitaciones y la otra a los eventos de marea extraordinaria. En las áreas 4, 5 y 6 los terraplenes aíslan del flujo mareal a canales de marea formando zonas deprimidas de baja permeabilidad donde en periodos húmedos se acumula el agua de la lluvia. Algo similar ocurre en el área 8, producto de las compuertas en los canales. La acumulación de agua en estas zonas puede apreciarse en las imágenes correspondientes a los meses mayo, septiembre y noviembre (Fig. 4), en coincidencia con precipitaciones por encima de 80 mm ocurridas en el mes anterior. Debido a la baja permeabilidad de los sedimentos y la imposibilidad de drenaje, el agua permanece acumulada en superficie por varias semanas (Fig. 5). Con el tiempo, el agua de lluvia va lavando las sales del suelo, registrándose en estos sectores contenidos de cloruros entre 1.252 y 1.578 mg/kg. En estas zonas la salinidad del agua y de los sedimentos tiende a ser menor que en la marisma natural y en los lugares comúnmente anegados por la lluvia es habitual la presencia de especies vegetales de *Solanum glaucophyllum* y *Cestrum parquii* (Fig. 5).

En las mismas áreas, puede ocurrir que durante las mareas extraordinarias o eventos de tormenta, la altura de la pleamar sobrepase la cota de los terraplenes. Luego en bajamar, los terraplenes funcionan como barreras que impiden el drenaje natural hacia la bahía y el agua mareal queda acumulada en superficie por tiempos prolongados. Esta característica puede apreciarse en las imágenes de los meses de julio y agosto de 2000 donde luego de una pleamar extraordinaria se observa agua en superficie acumulada (en tonalidades negras). Cabe destacar que en estas imágenes se descarta la posible acumulación de agua de lluvia debido a que en los 50 días anteriores a las imágenes, los registros de precipitación no superan los 40 mm. Eventos de marea extraordinaria ocurren entre cuatro y ocho veces al año. Debido a que el agua del flujo mareal es salina de tipo clorurada sódica los procesos de evaporación producen un aumento en la concentración de cloruros en el sedimento. Determinaciones de cloruro en sedimento realizadas una semana después de un evento de pleamar extraordinaria registraron valores de hasta 15.775 mg/kg, observándose precipitados de halita en estos sitios.
